Alerta De Seguridad

De la Asociación Internacional de Contratistas de Perforación

ALERTA 12 - 31

ELEVADO POTENCIAL - CAÍDA DE CUELLO CORTO DE PERFORACIÓN ("PONY COLLAR")

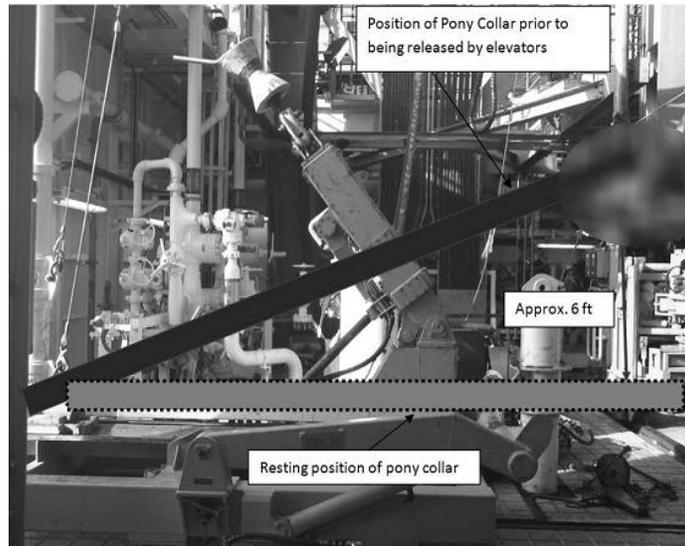
Mientras se acostaba un cuello corto de perforación de aproximadamente 16 pies X 10 pulgadas (4.8 metros X 25 cm.), que pesaba aproximadamente 3400 libras (1.5 toneladas métricas), los elevadores de cerradura central de 500 toneladas (454 ton métricas) de capacidad se abrieron inadvertidamente. El cuello corto cayó aproximadamente 6 pies (2 metros) y fue a parar al patín de tuberías. En el proceso de la caída, el casquete de levantamiento golpeó el pilar ("stump"), pero no hubo daño visible en el resto del ensamble de fondo de pozo. No había personal en el área.

- Equipo defectuoso e inadecuado: Mientras se operaba de acuerdo con el manual emitido en el 2009, el elevador de cerradura central falló resultando en la caída del cuello corto de perforación.

- Ingeniería/Fabricación inadecuada: El diseño del elevador con cerradura central no es compatible con la operación de acostar cuellos cortos de perforación.

[Photograph – top note]: Posición del Cuello Corto antes de que se cayera de los elevadores.

[Photograph – middle note]: Aproximadamente 6 pies.

[Photograph – lower note]: Posición final del cuello corto.

- La compañía ha decidido mantener un inventario suficiente de insertos a bordo de todas las plataformas de perforación de su flota para permitir el empleo de elevadores giratorios en ambos centros de rotación.
- La compañía ha decidido revisar y actualizar el proceso, en lo que sea necesario, para asegurar que las versiones más recientes de los Manuales Técnicos y del Operador se reciban a bordo.
- La compañía utilizará y compartirá los puntos aprendidos de este incidente con otras naves de la compañía.
- La compañía se asegurará que se introduzca en los Términos y Condiciones de los acuerdos con Proveedores de Equipos una cláusula que requiera que se provean actualizaciones de documentos, boletines de productos, etc., en la medida de que éstos sean emitidos.
