Alerta De Seguridad

De la Asociación Internacional de Contratistas de Perforación

ALERTA 14 – 26

INCIDENTE DE “LÍNEA DE FUEGO” RESULTA EN CASO DE ATENCIÓN MÉDICA

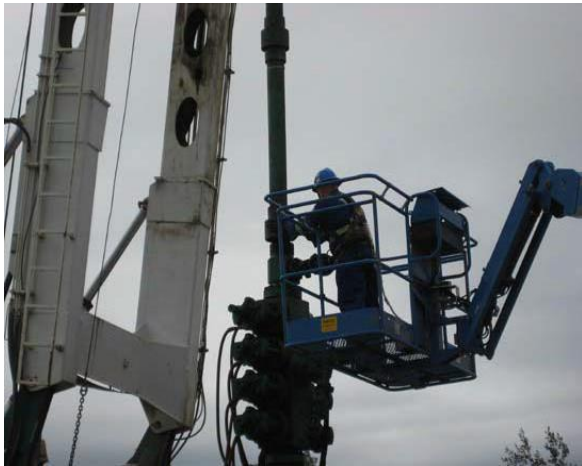
La primera imagen refleja la posición del operador antes de ser golpeado

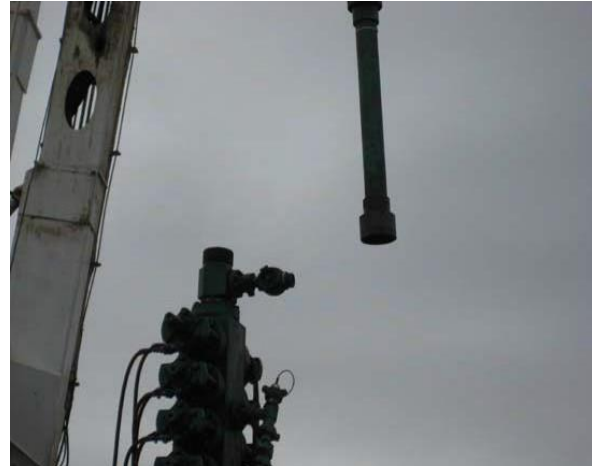
La segunda imagen es el salto aproximado de la columna del lubricador

- El ensamble del lubricador saltó de la parte superior de la columna del Preventor de Reventones y voló hacia atrás, golpeando en la cara al operador en el camión elevador y haciéndolo caer.
- La cuadrilla no había identificado el potencial para una conexión atascada ni la energía almacenada que podía liberarse durante el proceso de desconexión.

- La compañía intentará hallar una solución ingenieril para evitar que el lubricador salte del Preventor de Reventones.
- El procedimiento para la JSA ha sido cambiada, para identificar el riesgo y asegurar que todo el personal esté alejado antes de levantar el lubricador de la parte superior de la columna del Preventor de Reventones.
- La compañía reforzará también la importancia de pausar e identificar cualquier riesgo nuevo cuando cambia el alcance de un trabajo.
- Se emitirá un alerta de riesgos interna.

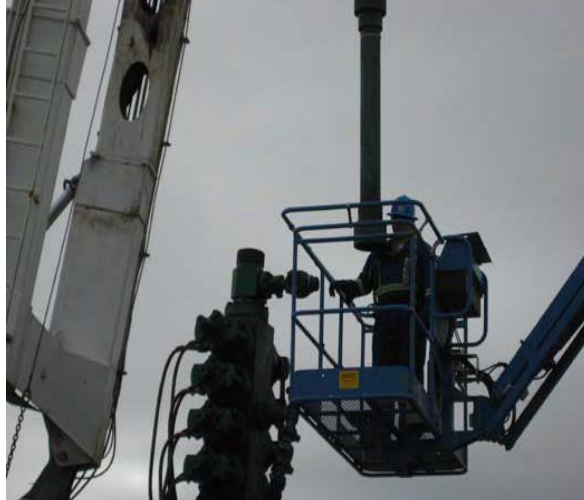
La tercera imagen es la del operador siendo golpeado por el lubricador
