# Alerta De Seguridad

De la Asociación Internacional de Contratistas de Perforación

ALERTA 14 – 28

## CAIDA DESDE UN EQUIPO HASTA UN REMOLQUE RESULTA EN DESGARRADURA.

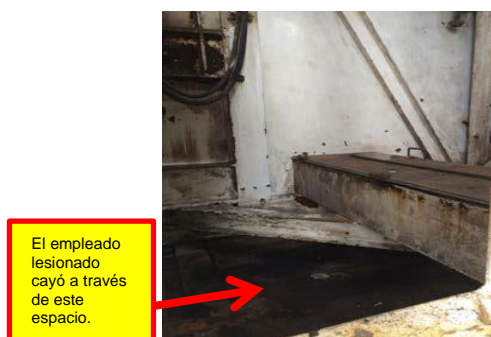
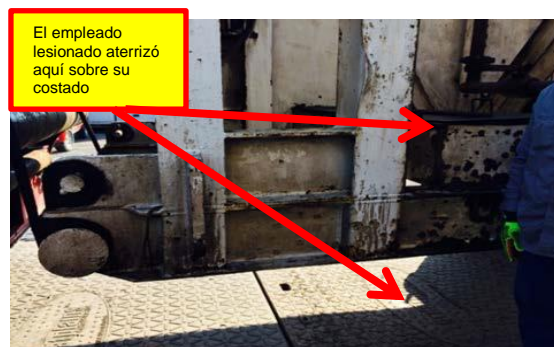
El empleado lesionado intentaba descender desde la caja de herramientas hasta la viga doble T. Perdió el equilibrio en la viga.

La altura de la caja de herramientas en la subestructura montada en el remolque y donde se hallaba parado el empleado lesionado era de 5 pies (1.5 metros).

- El empleado no se mantuvo atado mientras descendía de la subestructura y el remolque.
- La extensión de la base no se había desmontado antes de cargarla sobre el remolque, y se desmontó recién después de que el conductor expresara su preocupación.
- No se realizó un JSA una vez tomada la decisión de desmontar la extensión.
- Se hallaba disponible un canasto de trabajo, pero no fue utilizado para remover los pasadores.
- El Gerente del Equipo de Perforación (quien se hallaba presente en el remolque y daba instrucciones) no tomó la iniciativa de liderazgo (no se aseguró de que las acciones para la seguridad mencionadas anteriormente fueran implementadas).

- Se recordó a los empleados de los requerimientos de atadura cuando se trabaja en altura, incluyendo la determinación de los medios para mantener la atadura mientras se asciende y desciende del equipo.

- Se recordó al Gerente del Equipo de Perforación coordinar con el Jefe de Transportistas y el Conductor del Camión para establecer si la extensión debe desmontarse antes de la carga (p. ej. utilizar una cinta métrica para determinar la longitud total).

- Se recordó a todos los miembros de la cuadrilla que debe prepararse un JSA documentado para cualquier cambio crítico, anormal o de envergadura en la operación.

- Utilizar la herramienta correcta para cada trabajo: debió utilizarse el canasto de trabajo para remover los pasadores.
- Se recordó al Gerente del Equipo de Perforación que debe asegurarse de las expectativas de la compañía (JSA / SWA, selección de herramientas y equipos, trabajos en altura) sean discutidas e implementadas, especialmente en el caso cualquier cambio crítico, anormal o de envergadura en la operación.
