Alerta De Seguridad

De la Asociación Internacional de Contratistas de Perforación

ALERTA 14 - 06

GOLPE CON CABLE DEL TANQUE RESULTA EN EMPLEADO LESIONADO

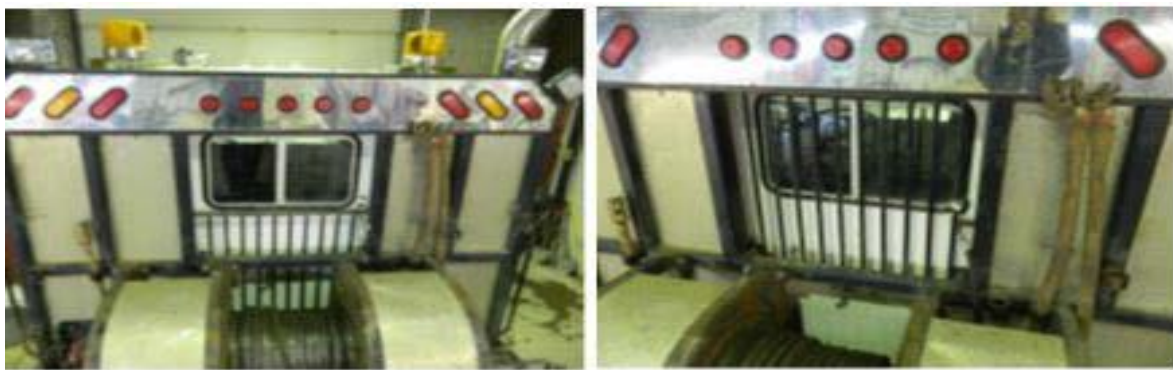
NOTA: En las fotografías superiores, el protector de la ventana se ha bajado en la fotografía izquierda y se halla en posición correcta en la fotografía derecha.

- El protector de la ventana posterior (jaula) en la parte posterior de la cabina no se había asegurado durante la tarea, permitiendo que la cadena de cola de la línea del malacate traspasara la ventana posterior del camión, golpeando al conductor.

- La compañía recordó a todos los conductores y señaleros que cuando se usan malacates para colocar tanques en un camión, el borde inferior delantero del tanque debe posicionarse para evitar que el tanque se deslice hacia afuera. Esto puede lograrse alineando el borde inferior del tanque con un ligero vuelo sobre el borde del tapete. El borde del tapete evitará que el tanque se deslice súbitamente en el caso de que el camión no ruede hacia adelante o que el tanque se deslice sobre el tapete.
- Se recordó a todos los conductores que deben verificar que la jaula de la ventana posterior esté siempre cerrada y asegurada.
- Se recordó a todos los empleados que las bridas empleadas para fijar los tanques a la línea del malacate deben ser inspeccionadas y reemplazadas según sea necesario.

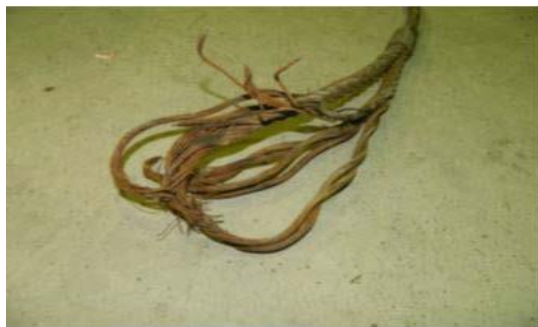
Línea partida de la brida del tanque.
