## ALERTA 6-17 *Operador de Grúa Costas Afuera Se Cae a Través de Emparrillado Desplazado*

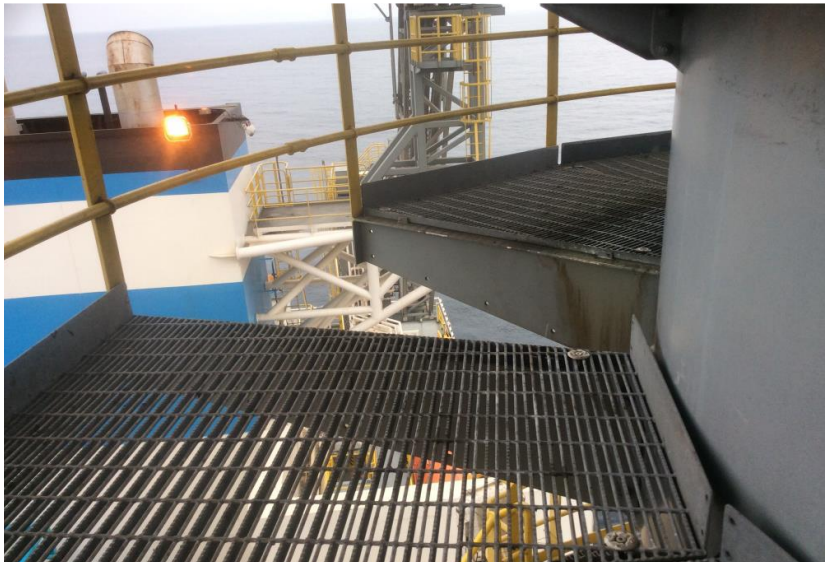
2. Ubicación del emparrillado

La cuadrilla de la cubierta estaba preparándose para mover dos casilleros con gas del área de pruebas de pozo. Mientras se movían los casilleros con gas, el conjunto de polea y gancho de la grúa comenzó a oscilar de manera descontrolada. El Operador de la Grúa, en un intento de recuperar el control, levantó la pluma haciendo que la grúa alcanzara el límite superior de la pluma. Sin embargo, el oscilar continuado de la polea y gancho resultaron en que impactara repetidamente el emparrillado de la pasarela superior que rodeaba del pedestal de la grúa.

Luego de que el Técnico Electrónico reajustara el límite superior, el Operador de la Grúa pudo estacionar la grúa en el descanso de la pluma y salirse de la cabina para inspeccionar la pasarela superior de la grúa y determinar si hubo daños. Durante la inspección, el Operador de la Grúa pisó sobre una sección del emparrillado causando que girara sobre su apoyo y cayera 58 pies (17.6 metros) hasta la cubierta principal más abajo. En el momento en que la sección de emparrillado giró, el Operador de la Grúa logró asirse de una parte de la estructura de la pasarela y cayó 15 pies (4.5 metros) sobre una escalera ubicada más abajo fracturándose de la pierna izquierda.

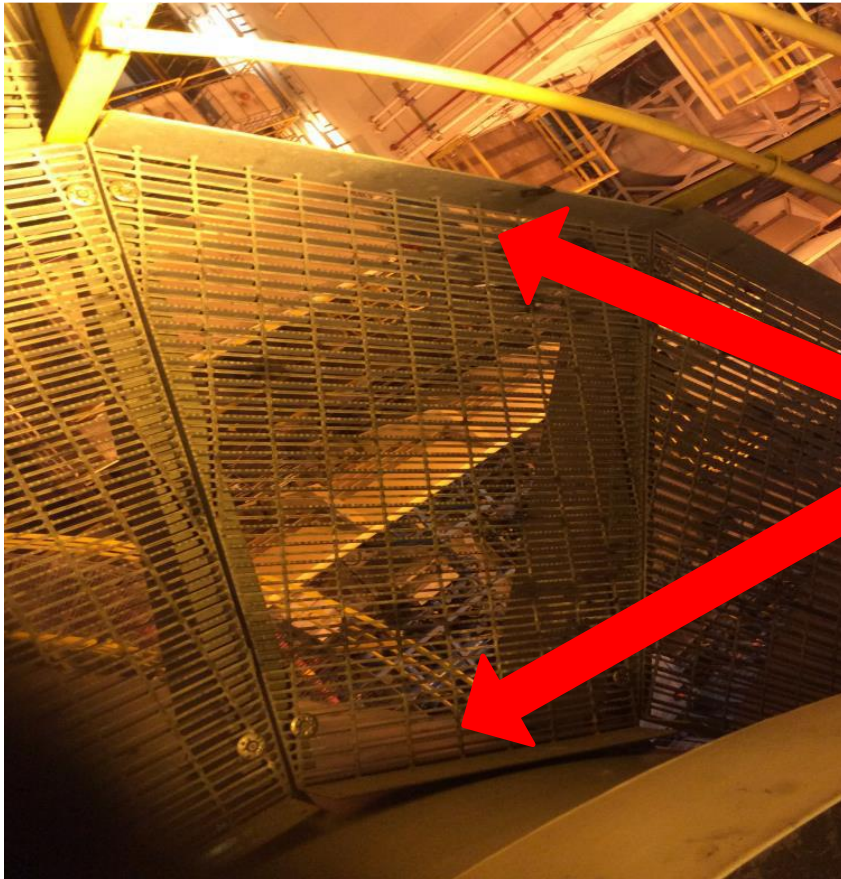
3. Placas de apoyo del emparrillado

- El conjunto de polea y gancho osciló de manera descontrolada y golpeó el emparrillado de la pasarela, causando daños a los dispositivos sujetadores del emparrillado.
- El Operador de la Grúa no identificó el peligro y caminó sobre el emparrillado suelto.
- El diseño actual del emparrillado tiene las placas de apoyo anteriores y posteriores aseguradas directamente al emparrillado mismo y no a la armadura de la pasarela, negando así la posibilidad de utilizar dichas placas como mecanismo de retención para el emparrillado.
- El potencial de exposición al peligro de caída no fue identificado por el Operador de la Grúa.

Placas de apoyo soldadas al emparrillado en lugar de a las armaduras de la pasarela.

La compañía llevó a cabo una investigación de riesgos en todos los equipos de perforación para ubicar diseños similares de las pasarelas donde las placas de apoyo no están soldadas a la armadura de la pasarela y la estructura de soporte o donde no son parte integral de las mismas.

El grupo de ingeniería de la compañía, en colaboración con el fabricante, revisará la adecuación del diseño del emparrillado e implementará cualquier mejora en toda la flota.
