# Alerta De Seguridad

De la Asociación Internacional de Contratistas de Perforación

ALERTA 13-09

## LIBERACIÓN DE ALTA PRESIÓN RESULTA EN LESIÓN

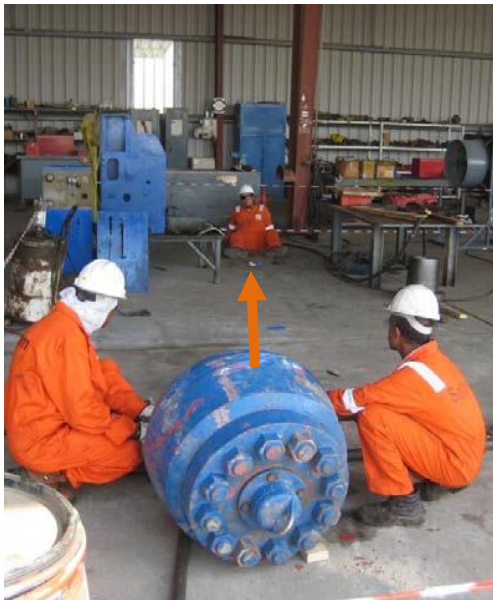
La cuadrilla de mantenimiento, que consistía en tres miembros, había estado involucrada en el desarmado de la placa inferior de un amortiguador de pulsaciones, la cual tenía dañada una ranura del sello. Antes de comenzar la tarea, la cuadrilla verificó si había presión, mediante la lectura del manómetro, confirmando que la lectura indicaba cero. Luego de desenroscar todos los pernos de montaje y los tornillos tipo Allen de la brida de la placa inferior, la cuadrilla comenzó a quitar la placa inferior utilizando los pernos extractores, lo cual les permitía mover la placa lentamente. Según la recomendación del supervisor de la cuadrilla y con el fin de quitar la placa inferior atascada, se decidió emplear dos insertos en el espacio entre la placa inferior y el cuerpo del amortiguador en combinación con los pernos extractores. Mientras dos miembros de la cuadrilla forzaban la apertura de la placa inferior con las cuñas desde lados opuestos, otro miembro de la cuadrilla (el individuo lesionado), quien se hallaba ubicado por delante de la placa inferior, utilizaba la llave neumática para enroscar los pernos extractores. Sin ninguna señal de advertencia, el diafragma se expandió hacia afuera debido a la presión en su interior, resultando en que la placa inferior saliera despedida del amortiguador. La placa inferior golpeó al individuo lesionado en el muslo derecho, arrojándolo aproximadamente 20 pies (6 metros) debido a la ola de presión diferencial, y causándole lesiones serias a la pierna derecha.

Posición del individuo lesionado después del accidente.

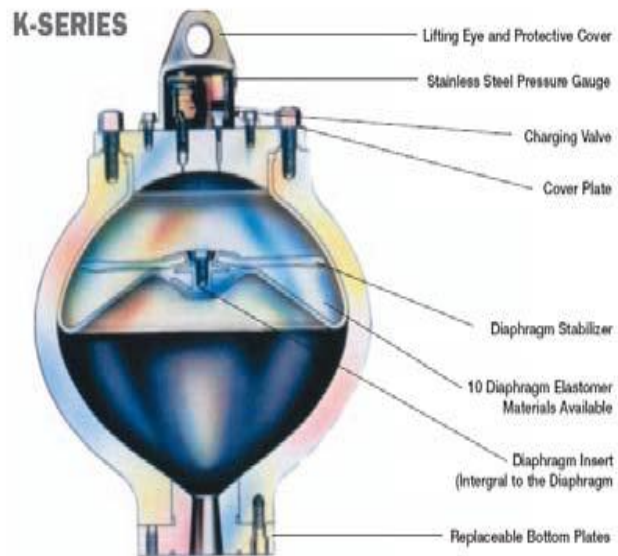
Diagrama del Amortiguador de Pulsaciones Serie K.

El manómetro leía cero psi tal como lo verificaron tres personas separadas antes de comenzar a desarmar el amortiguador; sin embargo, el manómetro fallaba e indicaba una lectura incorrecta. Consecuentemente, los miembros de la cuadrilla involucrados en la operación no se anticiparon a la presión contenida y no aliviaron la presión con la apertura de la válvula de carga. El amortiguador de pulsaciones tenía aproximadamente 750 psi de presión en su interior, mientras se desarmaba la placa inferior. Además, otras causas contribuyentes fueron:

- El manómetro del amortiguador de pulsaciones tenía vencida la calibración.
- El diafragma del amortiguador de pulsaciones no estaba asegurado al estabilizador del diafragma mediante el tornillo de fijación del diafragma, lo cual resultó en que el diafragma se expandiera como un globo debido a la presión del sistema, atravesando el orificio de la brida inferior, en el momento en que la cuadrilla intentaba desmontar la brida.
- La cuadrilla no tenía experiencia en el desmontaje de la placa inferior del amortiguador de pulsaciones.
- No se emitió un Permiso de Trabajo (PTW), y no se completó un JSA ni una reunión anterior a la tarea (TBT o "Toolbox talk") antes de comenzar el trabajo.

- La compañía comunicó el Alerta de Seguridad del caso a todos los equipos de perforación y al personal de las bases de logística.
- Se recordó a todas las cuadrillas de mantenimiento que la presión del sistema debe ser aliviada completamente mediante la apertura de la válvula de carga. A continuación, la válvula de carga y el manómetro deben ser desenroscados y desmontados del amortiguador de pulsaciones. Además, se recomienda quitar la placa de cubierta durante el desarmado del amortiguador de pulsaciones. Esta información debe ser reflejada en el JSA del caso y ser discutido durante la reunión anterior al trabajo TBT.

- La compañía colocó más énfasis en la implementación de su programa de calibración de manómetros y recordó a todo el personal de mantenimiento que deben utilizar solamente manómetros con un certificado de calibración válido.

- Los estabilizadores de los diafragmas de los amortiguadores de pulsaciones siempre deben fijarse al diafragma con el tornillo del diafragma (esto debe asegurarse durante el reemplazo del elastómero del diafragma).
