Alerta De Seguridad

De la Asociación Internacional de Contratistas de Perforación

ALERTA 13-10

OPERACIONES CON TRABAJOS EN CALIENTE RESULTAN EN OBJETO CAÍDO

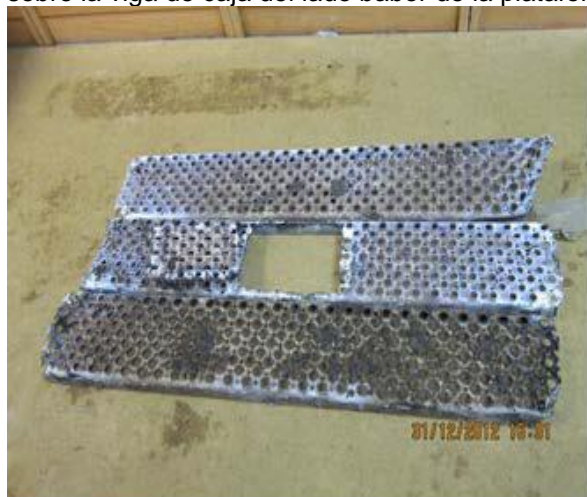
Las tres secciones de la rejilla median 70 cm. X 37 cm. (2 pies X 1 pie) y pesaba un total de 5.7 kg (13 libras).

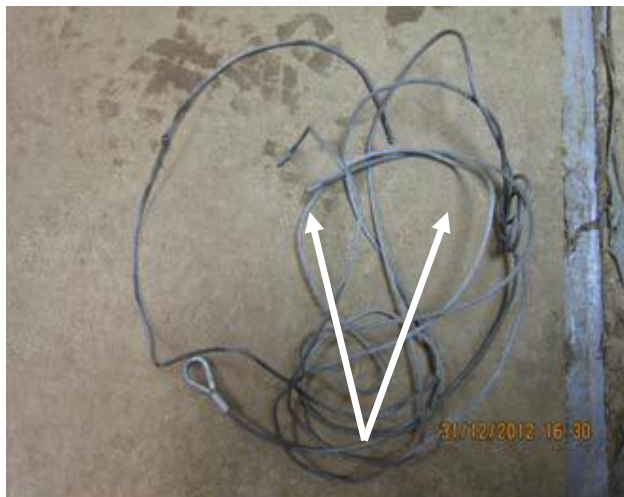
Alambre de retención utilizado para asegurar la rejilla. Las flechas muestran los puntos de falla.

- Durante el corte con oxi-acetileno de la rejilla, escoria ardiente hizo contacto con el alambre de retención causando daños que pasaron desapercibidos.
- Cuando la rejilla fue cortada de la estructura de la torre, el peso de la rejilla sobre el alambre dañado hizo que el alambre de retención fallara en la sección averiada.
- La zona de caída era insuficiente.
- Había personal presente en la zona de caída.
- Había un solo punto de retención para la rejilla.

- La compañía revisó sus métodos de asegurar las rejillas para incluir fijación primaria y secundaria. El método de fijación secundario será una eslinga de alambre con certificación mínima de una tonelada.

- El procedimiento para evaluación de riesgos de la compañía fue revisado para incluir controles para evitar daños a cualquier equipo de levantamiento que se vaya a emplear.
