Alerta De Seguridad

De la Asociación Internacional de Contratistas de Perforación

ALERTA 13 – 21

INCIDENTE DE GOLPE CON LLAVE DOBLE AUTOMÁTICA RESULTA EN FATALIDAD

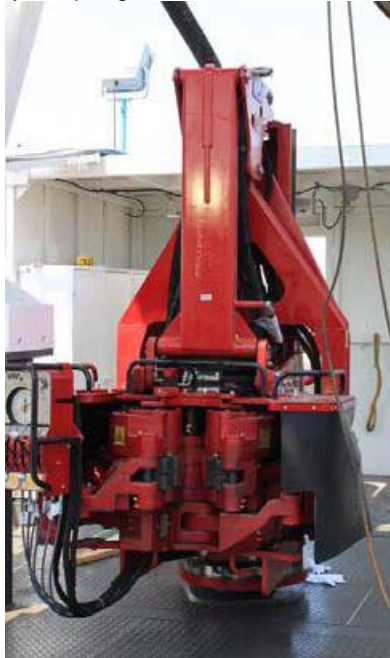
Mientras la cuadrilla del equipo de perforación sacaba tubería de perforación del pozo, un operador del piso de perforación fue golpeado por una llave doble automática y sufrió lesiones fatales. En el momento de ocurrir el incidente, el operador estaba colocando una grapa en un collar de perforación. Los testigos informaron que una llave doble automática con control remoto fue activada para correrse mientras que el operador se hallaba en su camino. Los intentos de advertir al operador y detener a la llave automática fracasaron. Aunque este incidente todavía es objeto de investigación, este alerta provee una guía para la industria sobre los factores de riesgo y los peligros identificados durante la investigación preliminar.

Fotografía de una llave doble automática

- El diseño original de HAZOP (Operaciones con Riesgo, del Inglés “Hazardous Operation”) podría ser inadecuado y debe ser revisado.
- Debe asegurarse la existencia de controles de seguridad que permitan a los trabajadores y a los perforadores poder confirmar que no hay personal en el camino de la llave doble automática.

- El sonido de un equipo en movimiento, tal como la llave doble automática, puede ser ahogado por otros ruidos en el equipo o en lugar de trabajo.
- La disposición o el diseño del equipo de perforación y la caseta pueden impedir una línea de visión directa con los trabajadores que se hallan en las zonas de peligro.
- Los controles para las paradas de emergencia deben hallarse cerca, deben ser identificables y ser fácilmente accesibles.
- Los controles de seguridad en dispositivos con control remoto deben ser revisados con regularidad para asegurar que son adecuados para controlar el riesgo de lesiones o de daños.

- Los Gerentes de los Equipos de Perforación deben evaluar todos los riesgos operacionales relacionados con la operación y el mantenimiento de las llaves dobles automáticas.

- Los Supervisores deben llevar a cabo toda acción necesaria y razonable para asegurar que las personas y la propiedad no sean expuestas a un riesgo mayor que el aceptable en relación al uso y mantenimiento de las llaves dobles automáticas.

- El personal de Ingeniería debe re-examinar el diseño de las llaves dobles automáticas y su interacción con los sistemas de control para eliminar riesgos o implementar controles para asegurar que cualquier riesgo asociado con el uso y mantenimiento de las llaves dobles automáticas se halle dentro de los límites de seguridad aceptables con relación a cada requerimiento de seguridad aplicable y que el riesgo sea tan bajo como sea razonablemente factible.

- Los controles de Ingeniería deben tomar en consideración las barreras mecánicas, advertencias audio-visuales, y controles de autorización en la plataforma de perforación que aseguren que las personas se hallen en lugar seguro antes de poder operar las llaves dobles automáticas.

- El personal de Ingeniería debe asegurar que las inspecciones de ingeniería han confirmado la implementación de los elementos críticos de seguridad para la operación de las llaves dobles automáticas, incluyendo todo el software relacionado con seguridad y las funciones del hardware para verificar la aplicabilidad de las medidas de seguridad.

- El personal de ingeniería y de mantenimiento deben asegurar que los reportes de las pruebas que detallan todas las confirmaciones sean registrados y gestionados como parte del Sistema de Gestión de Seguridad (SMP) y que puedan ser presentados para su inspección si se solicitan.
