# Alerta De Seguridad

ALERTA 12 – 26

## MANO ENGUANTADA ATRAPADA EN GIRADOR DE TUBERÍA RESULTA EN LESIÓN

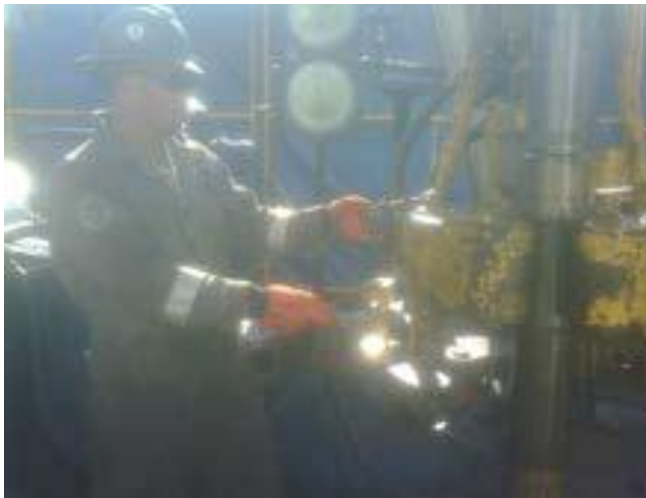
Posición correcta de la mano

- Se recordó a los operarios del piso de perforación que deben mantener sus manos en una posición segura cuando jalan el girador de tuberías hacia la junta de tubería de perforación y cuando regresan y aseguran los giradores contra la pata del mástil.

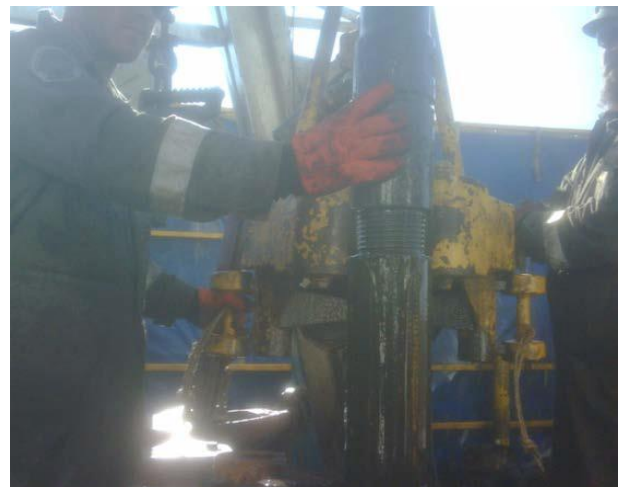
La cuadrilla empleaba una máquina de manejo tuberías para levantar tubería de perforación de 4 pulgadas (10 cm). Durante esta operación el operario del piso de perforación ayudaba a la cuadrilla jalando el girador de tuberías contra la junta de tubería de perforación. En el momento que jalaba del girador hacia la tubería de perforación con la mano izquierda, colocó la mano derecha sobre la tubería para hacer más fuerza. Cuando el girador de tuberías hizo contacto con la tubería de perforación y se enganchó, el guante de la mano derecha quedó atrapado en la cadena del girador. La mano derecha fue atraída a las mandíbulas del girador de tuberías, resultando en fracturas múltiples al dedo mayor de la mano derecha. La acción rápida de la cuadrilla previno que este accidente fuera mas serio.

Posición incorrecta de la mano

- El empleado no se dio cuenta que había colocado la mano dentro del área de agarre de la tubería.
- La cuadrilla no reconoció y no corrigió el riesgo que se había creado por la posición incorrecta de la mano del operario del piso de perforación.
- El girador de tuberías no estaba equipado con una línea de cola que se supone debe mantener las manos del empleado en una posición segura cuando jala el girador de tuberías hacia la junta de tubería de perforación.
- El JSA mencionaba estos riesgos, pero el empleado colocó inadvertidamente la mano en la tubería de perforación de todas maneras.

- Se instruyó a gerentes y supervisores de los equipos de perforación recordar a sus empleados que deben reconocer los puntos de agarre y mantener alejadas las manos y los dedos.

- Los gerentes y supervisores de los equipos de perforación deben asegurarse que todos los giradores de tuberías estén equipados con líneas de cola y deben monitorear la tarea de sus empleados para verificar que las líneas de cola se utilizan como es debido.
