# Alerta De Seguridad

ALERTA 14-08

## MANTENIMIENTO DEL ASCENSOR DE ALOJAMIENTO RESULTA EN FATALIDAD

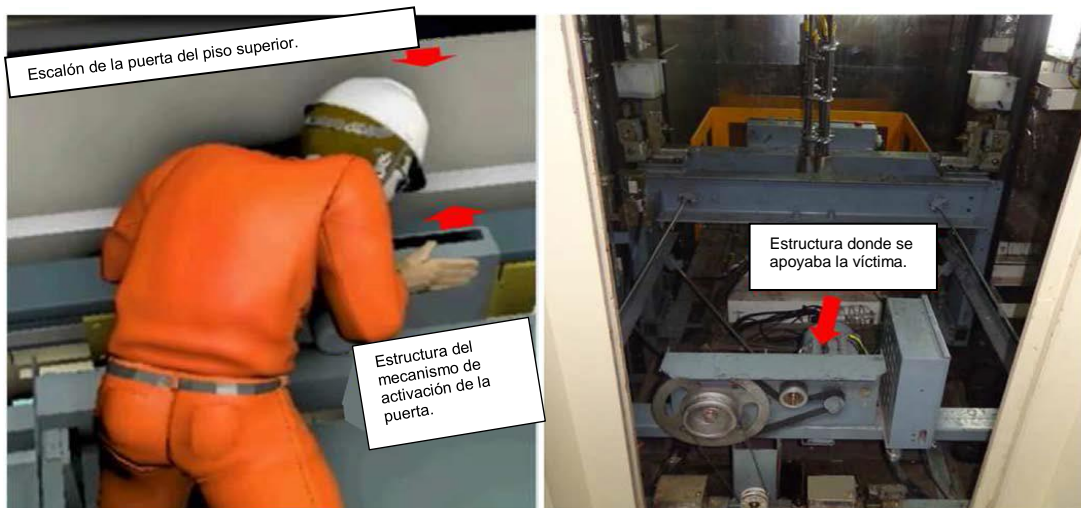
Durante operaciones de mantenimiento en el sistema de activación de la puerta del elevador de carga, un equipo compuesto por un electricista (la persona lesionada) y un técnico electrónico decidieron verificar visualmente el ascensor de alojamiento, con el fin de comparar ambos mecanismos y facilitar la reparación del elevador de carga. Para verificar el ascensor de alojamiento, el electricista ingresó al ascensor, subió a la parte superior de la cabina, cambió el modo de operación de "Auto" a "Inspección" y llevó a cabo las inspecciones requeridas. El electricista no pudo determinar qué afectaba el mecanismo de activación del elevador de carga. Completando la inspección, bajó el ascensor a un punto justo por arriba del piso inferior. Luego cambió el modo de operación a "Auto" y se inclinó sobre la estructura del mecanismo de activación de la puerta, lo cual colocó su cabeza entre la estructura del ascensor y el marco del nivel superior. Debido a que el ascensor estaba ubicado por arriba de la llamada "zona de puerta", comenzó su proceso de levantamiento para nivelar el ascensor, acción que comprimió la cabeza del electricista, resultando en la fatalidad.

- Actividad realizada sin un Permiso de Trabajo, incluyendo el correcto aislamiento de la energía. Por lo tanto, los riesgos no fueron evaluados.
- Falta de procedimiento para el mantenimiento del ascensor.
- Falta de entrenamiento para el equipo de mantenimiento del ascensor.
- Actividad realizada sin supervisión.
- Cultura de seguridad muy pobre.

- La compañía recordó al personal de instalación que debe incluir a la supervisión o liderazgo inmediatamente superior en la planificación de las actividades de mantenimiento;

- Se instruyó a los Gerentes de las Plataformas de Perforación que deben mantener un control estricto sobre el uso correcto de los sistemas de Análisis de Riesgos y Permisos de Trabajo;

- Se instruyó a los Gerentes de las Plataformas de Perforación y a los empleados de mantenimiento que, durante la planificación de servicios y la emisión de Permisos de Trabajo, se requiere que sepan qué equipos van a estar utilizando con el fin de identificar el entrenamiento apropiado para realizar la tarea;

- Se recordó a todos los empleados que deben aplicar y cumplir con todas las políticas y procedimientos operacionales de la compañía y reforzar el concepto de “¡Si existe alguna duda, Deténgase!”.

- La compañía reforzó el rol de liderazgo de los Gerentes de las Plataformas de Perforación y el enfoque en la seguridad;
- La compañía se dispuso a definir claramente las actividades de mantenimiento a ser llevadas a cabo por la cuadrilla de abordaje y aquellas que deben ser llevadas a cabo por compañías y fabricantes especializados, basándose en los manuales e instrucciones de los fabricantes.

- La compañía estableció los requisitos de entrenamiento (operación, rescate y mantenimiento) que fueron entregados a los fabricantes de ascensores al entregarse los equipos en las unidades costadas afuera.
