Alerta De Seguridad

De la Asociación Internacional de Contratistas de Perforación

ALERTA 15 – 05

CASO DE TRABAJO RESTRINGIDO – DEDOS APLASTADOS EN LLAVE DE TUBERÍAS

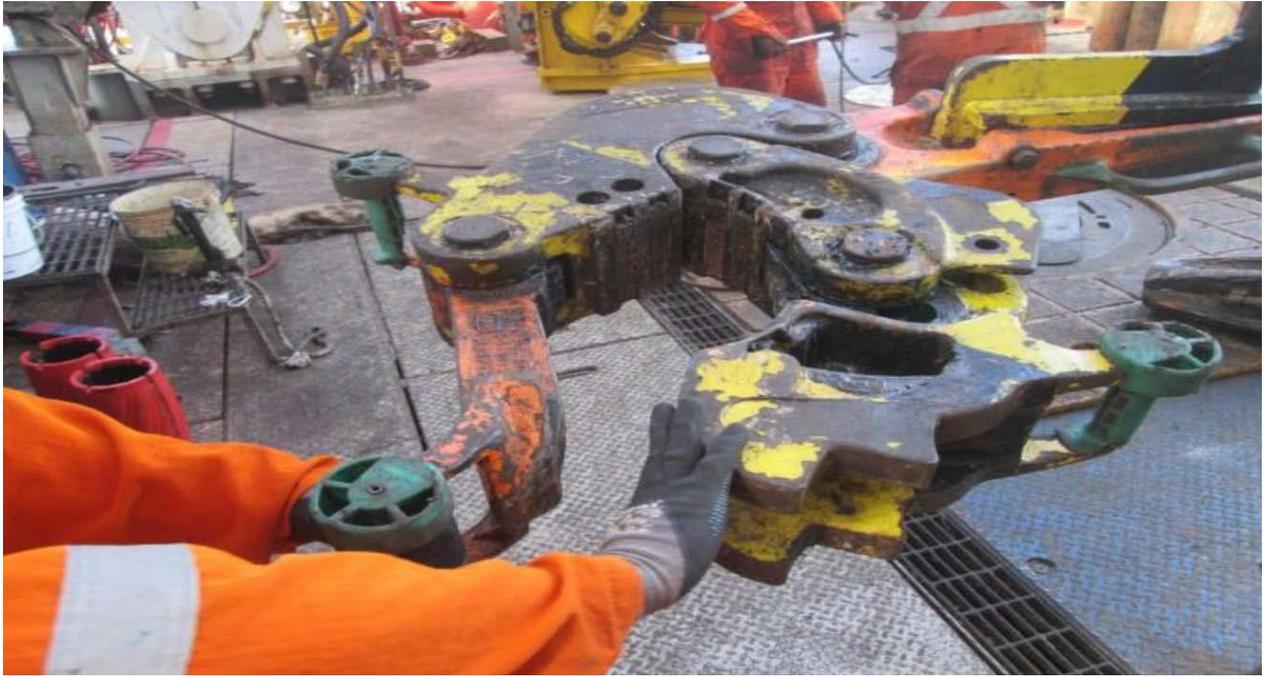
Mientras se sacaban tramos de tubería de perforación de 5-7/8 pulgadas del pozo, el individuo lesionado (IL) aplastó su dedo entre la manija de la mandíbula de la traba de la llave y la mandíbula del muñón de la traba de la llave. El IL estaba en proceso de ayudar al operador de la llave de tuberías a quitar la llave de su posición y aplicarla a la tubería de perforación. El IL colocó su mano izquierda sobre la manija de mandíbula de la traba y la mano derecha sobre la mandíbula del muñón de la traba cuando su dedo fue aplastado. El IL fue llevado a la clínica en la costa donde se le diagnosticó que tenía fracturas múltiples en el dedo.

Mano en posición incorrecta.

- El Análisis de Riesgos del Trabajo (JHA) debe ser escrito y repasado antes de toda Operación con Tuberías.
- Deben hallarse disponibles las piezas de repuesto para la doble llave automática para cualquier reparación que sea necesaria.
- La posición de estacionamiento de la llave de tuberías debe estar a la vista del Perforador, para que pueda supervisar la tarea de manera efectiva.
- Todos los equipos del Piso de Perforación poseen intencionalmente las manijas verdes para el uso manual. Todas las herramientas de perforación deben tocarse solamente donde hayan manijas verdes. “Verde sobre Verde” (Guantes verdes sobre manijas verdes).
