Alerta De Seguridad

De la Asociación Internacional de Contratistas de Perforación

ALERTA 15 – 09

AMAGO – SE CAE MARTILLO DE SEIS LIBRAS DE PESO

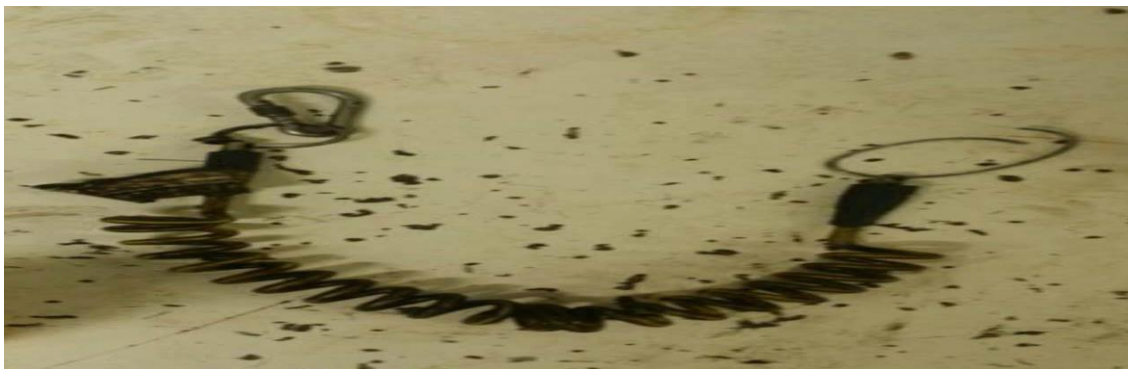
El martillo no estaba correctamente pegado al cuerpo del operador mientras era elevado hasta la posición del trabajo. El operador de la torre y el señalero no observaron que el martillo se había enganchado debajo del travesaño de la torre mientras se realizaba la elevación.

Cuerda de seguridad para herramientas con anillo roto.

El personal que es levantado debe acomodar correctamente las herramientas al cuerpo durante la elevación hasta llegar a la posición deseada. Un pequeño anillo de seguridad tipo “carabineer” puede ser fijado al arnés y el extremo activo de la herramienta puede fijarse al carabineer mediante la cuerda de seguridad durante el ascenso a la posición deseada. La herramienta no podrá colgar por debajo de la persona que es levantada. Puede ser necesario emplear más de un observador/señalero cuando una persona es elevada en el mástil. El kit para evitar caídas de herramientas está equipado con una bolsa que puede utilizarse también para guardar las herramientas hasta llegar a la posición deseada donde se realizará el trabajo.
