Alerta de Seguridad

De la Asociación Internacional de Contratistas de Perforación (IADC)

ALERTA 10 – 17

TIEMPO VENTOSO RESULTA EN INCIDENTE CON PÉRDIDA DE TIEMPO

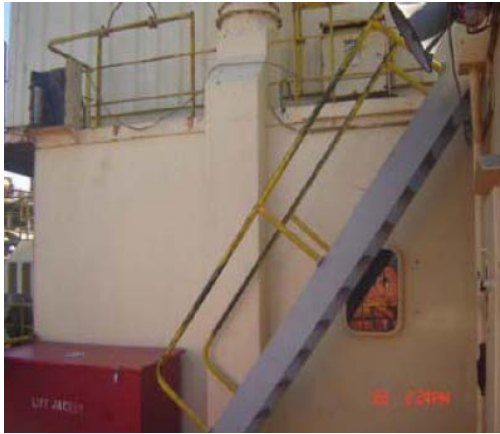
Cuando el individuo lesionado (IP por sus siglas en inglés) terminó su trabajo en un tanque, se dirigía hacia el espacio habitacional por una escalera en la parte exterior de dicho espacio habitacional. En el último tramo de la escalera y acercándose a la parte superior, el *IP* sintió que el viento levantaba su casco de seguridad (el viento soplaba a una velocidad de 40 a 45 nudos), y colocó ambas manos en el casco para evitar que se volara. El *IP* perdió el equilibrio y se resbaló hacia atrás por la escalera, sus pies golpeando en cada escalón a medida que descendía. Se detuvo en la base de la escalera con el cuerpo contra la caja de los chalecos salvavidas. El individuo lesionado sufrió una fractura en el pie izquierdo y una torcedura del tobillo derecho.

- Debido a que ambas manos del individuo lesionado sujetaban su casco, no intentó sujetarse del pasamanos.
- Falta de conciencia de la seguridad e identificación de los riesgos por parte del *IP*.
- Poca competencia y conciencia del empleado.
- No existían instrucciones claras sobre el empleo de una correa para la barbilla o carrillera durante condiciones atmosféricas anormales.
- Algunos de los riesgos ajenos al trabajo no habían sido identificados o evaluados.

- Los gerentes de los equipos de perforación deberán asegurarse sobre la competencia o capacidad de los empleados y proveer los medios para verificar dicha competencia en los lugares de trabajo.
- Se emitieron instrucciones para condiciones del tiempo anormales incluyendo el empleo de correas para la barbilla (dónde y cuándo) y el empleo de los pasamanos cuando se dispone de los mismos.
- Se instruyó al personal de los equipos de perforación para que llevaran a cabo una evaluación de riesgos que incluyera el espacio habitacional (escaleras internas y externas).
- En base a los resultados de la evaluación de riesgos, se implementarán los controles necesarios para los riesgos de importancia.
