# Alerta De Seguridad

De la Asociación Internacional de Contratistas de Perforación

ALERTA 13 – 13

## PASADOR DE CANASTO MAL ASEGURADO RESULTA EN OBJETOS CAIDOS

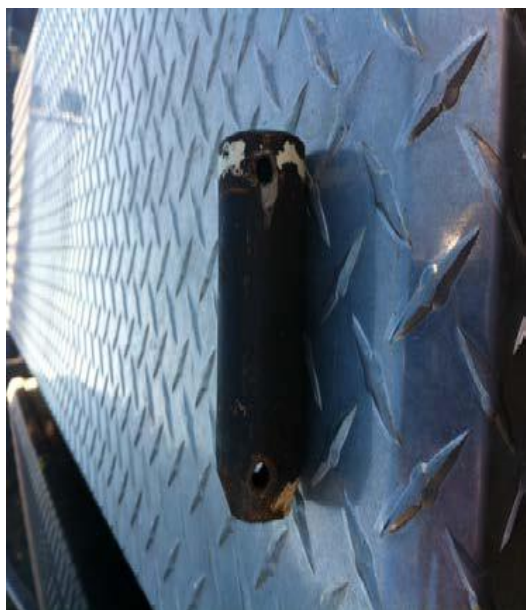
Pasador de estilo antiguo

- El día del incidente las ráfagas del viento alcanzaban 39 millas/hora (63 km/hora).
- El operador hacía correr el equipo en 5ª velocidad con vientos fuertes en el momento de ocurrir el incidente.
- El operador de la torre enganchó la tubería en los elevadores y la polea continuó su viaje ascendente. La combinación del viento y el movimiento basculante de la tubería en los elevadores causó que la polea golpeará el pasador del canasto de varillas, lo cual rompió la chaveta de dos patas e hizo que el pasador se saliera.
- El pasador utilizado para asegurar el canasto tenía una chaveta de dos patas en ambos lados para fijarlo, evitando que se saliera de su posición.

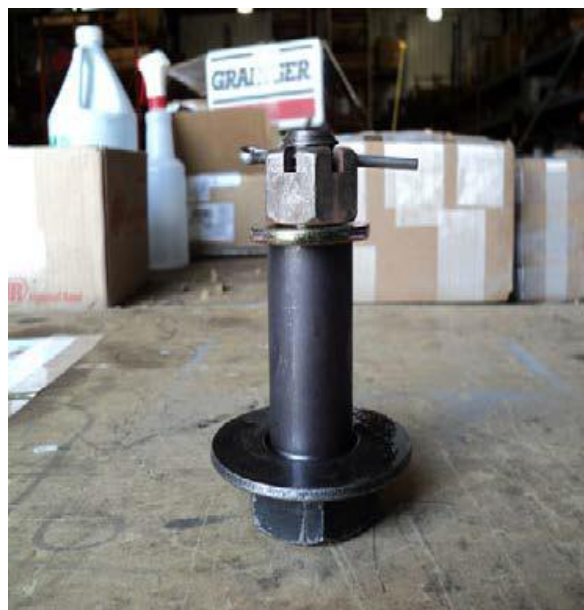
Pasador nuevo para la bisagra de la plataforma de varillas

- La compañía estableció que todos los operadores de los equipos deben reducir la velocidad de la polea viajera cuando la velocidad del viento supera 25 millas/hora (40 km/hora).
- La compañía ordenó que solamente los pasadores del nuevo estilo, tal como se muestra en la fotografía, serán aceptados.
- La compañía reemplazó todos los pasadores antiguos con pasadores nuevos y creó una planilla de seguimiento para confirmar que los mecánicos habían instalado los pasadores nuevos en su flota de equipos.
- El mecánico deberá también enviar una fotografía de la instalación del pasador nuevo al Departamento de Salud, Seguridad y Medio Ambiente (HS&E) de la compañía verificando que la instalación se había realizado.
